リーフマット模型水理実験後報告書

2回目（2012.11.22～）

リーフマット模型水理実験後写真

トワロン 株式会社

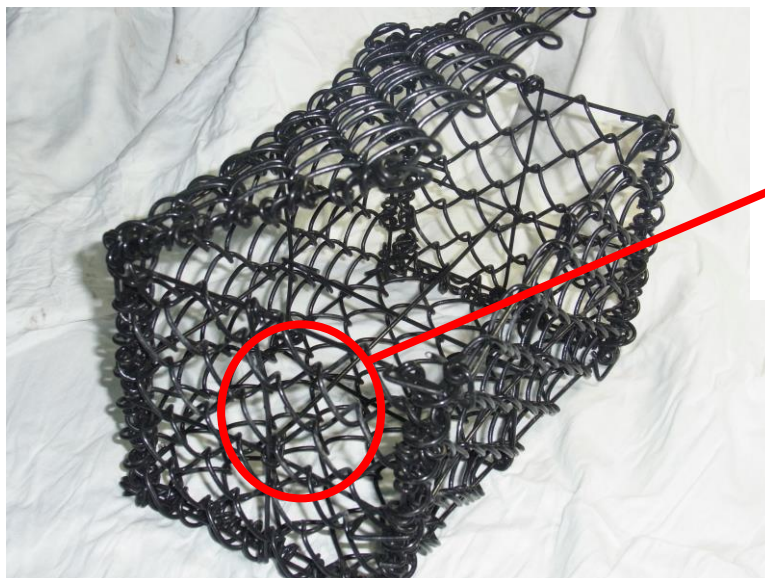
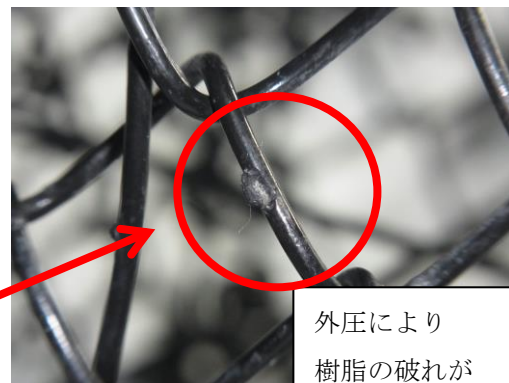
かごの外側に被覆破れの箇所がありました。

外圧により
樹脂の破れが
数箇所発生

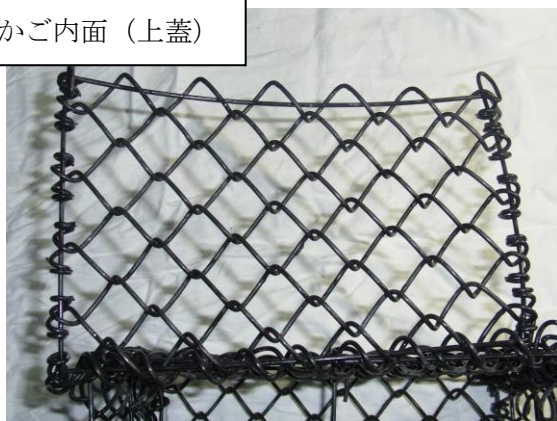
かご内面 (上蓋)

かごの内面には、樹脂破れの箇所はありませんでした。

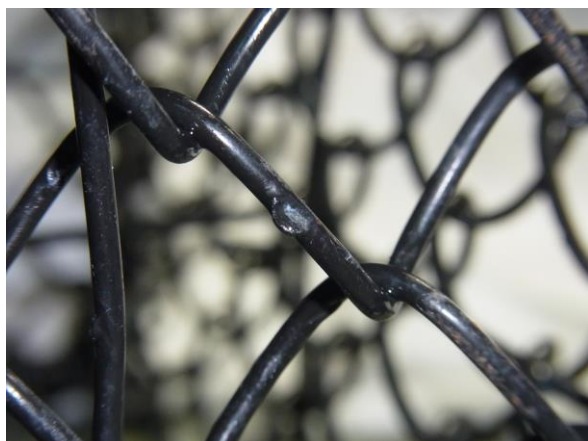
500時間 (2012年12月13日)

変化なし。

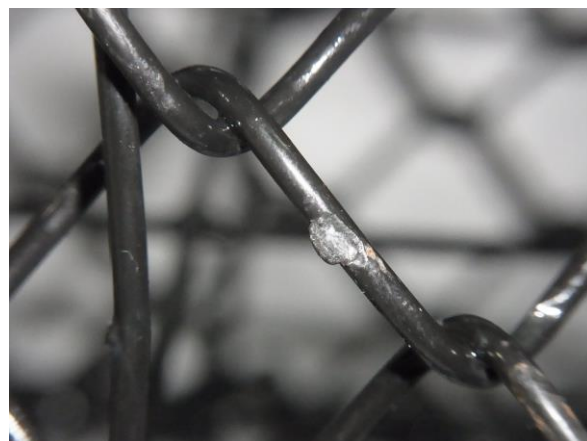
1,000時間 (2013年1月3日)

変化なし。(2012.12.28 実施)

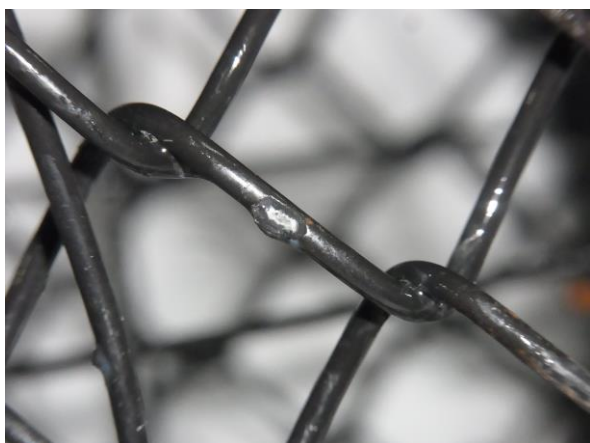
1,500時間 (2013年 1月24日)

変化なし。

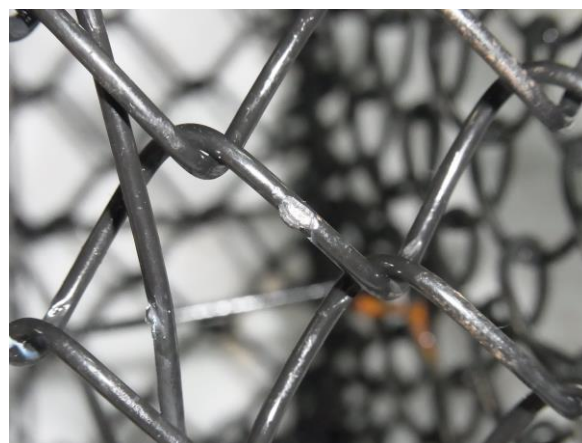
2,000時間 (2013年 2月14日)

変化なし。

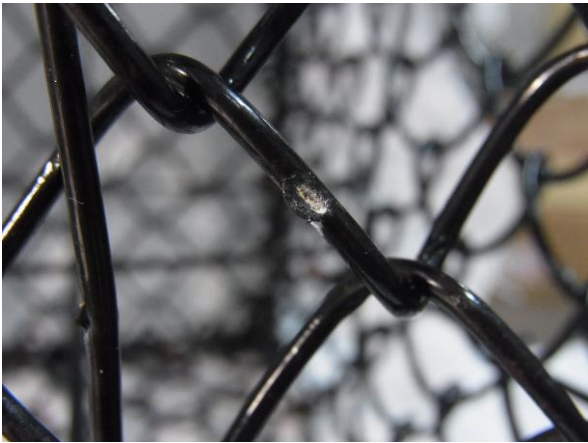
3, 0 0 0 時間 (2 0 1 3 年 3 月 2 7 日)

わずかに赤サビの発生。

塩水噴霧試験開始から 3,000 時間でわずかに赤さびが発生し、7,000 時間後に黒く変色した。8,000 時間、9,000 時間で黒く変色した箇所が傷口全体に広がったあと、12,000 時間に至っても大きな変化は見受けられなかった。

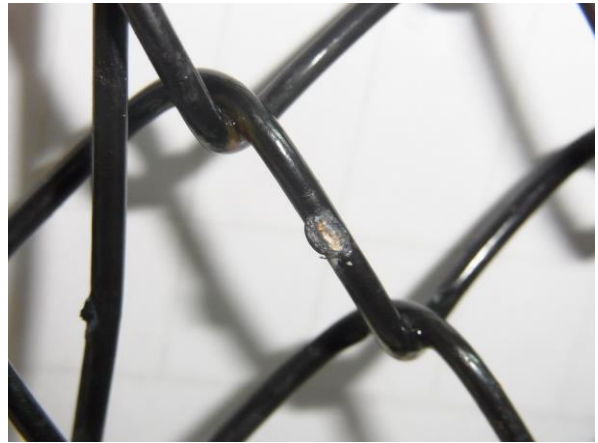
4, 0 0 0 時間 (2 0 1 3 年 5 月 8 日)

わずかに赤サビの発生。

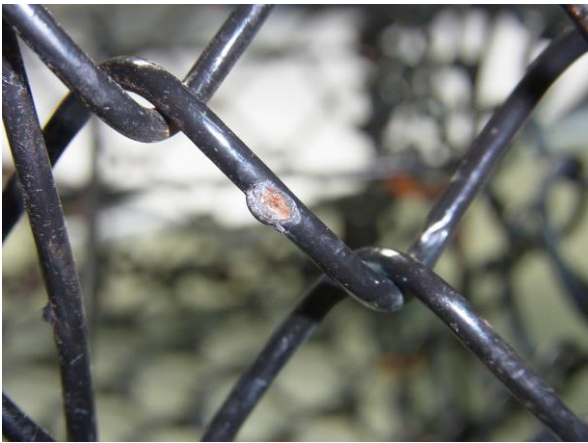
5, 0 0 0 時間 (2 0 1 3 年 6 月 1 9 日)

赤サビの発生。

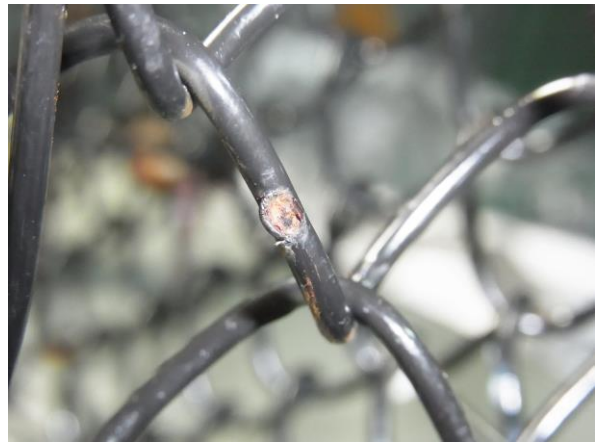
6, 0 0 0 時間 (2 0 1 3 年 7 月 3 0 日)

赤サビの発生。

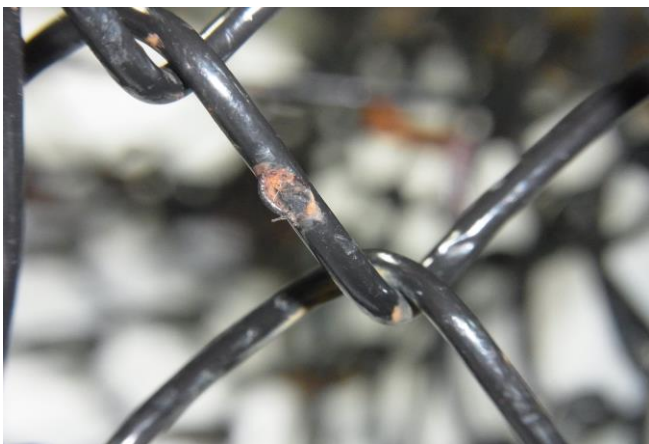
7, 0 0 0 時間 (2 0 1 3 年 9 月 1 0 日)

赤サビの発生。黒く変色。

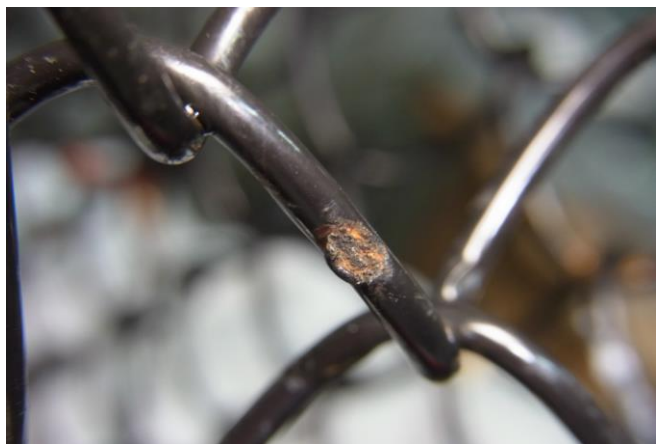
8, 0 0 0 時間 (2 0 1 3 年 1 1 月 1 日)

黒く変色した部分が広がっているが、全体的に大きな変化は見受けられず。

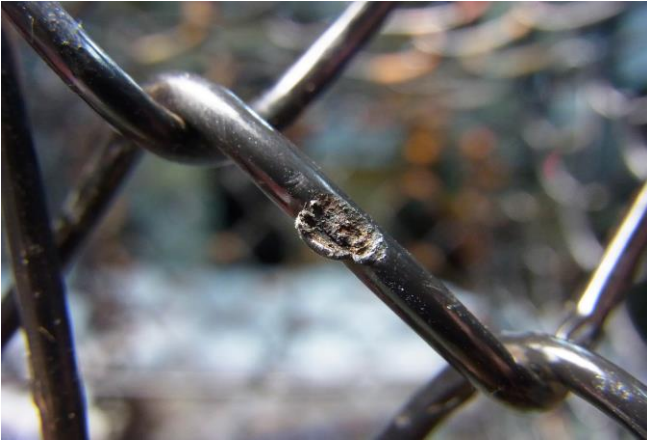
9,000時間 (2013年 12月17日)

黒く変色した部分が傷全体に広がっているが、全体的に大きな変化は見受けられず。

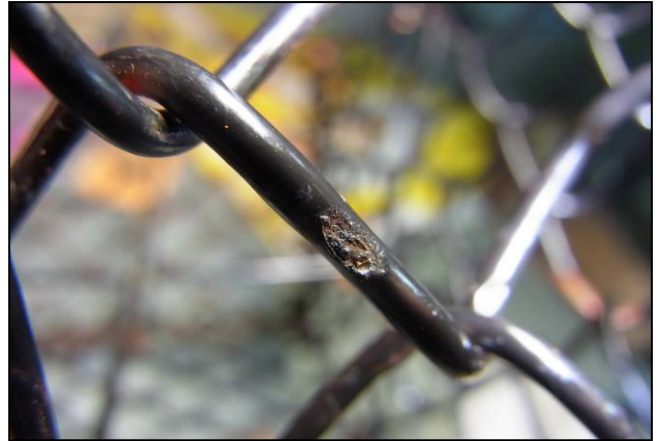
10,000時間 (2014年 1月28日)

9,000時間から大きな変化は見受けられず。

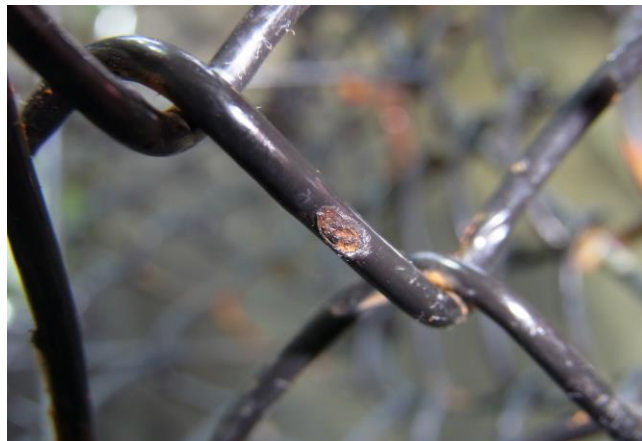
11,000時間 (2014年 3月11日)

10,000時間から大きな変化は見受けられず。

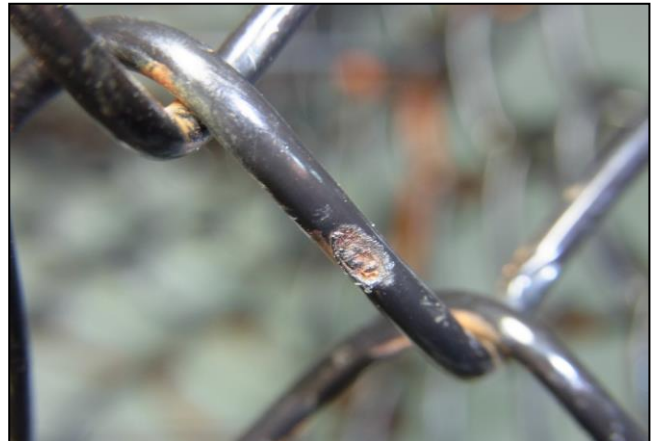
12,000時間 (2014年 4月22日)

12,000時間から大きな変化は見受けられず。

赤さびが黒く変色し、それが広がった後、状態は安定したと考えられる。
