試験報告書

水理実験模型塩水噴霧試験後 引張試験

試験日: 2014年6月5日

場 所: トワロン株式会社

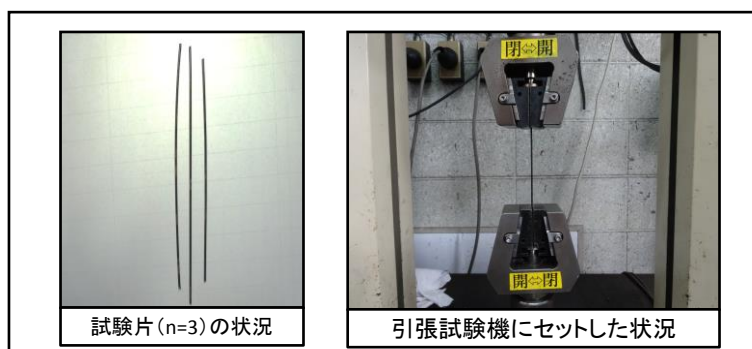
①- II TBIR-G40-2.2-1.6-990直線カット(塩水噴霧試験後試験片より初期値確認)

引張強さ(N/mm ²)
規格値	1240~1490
実績値	1258~1336
n1	1265
n2	1251
n3	1256

塩水噴霧試験12,000時間後も、①- I 同様、すべて規格値内で、平均値は1257 N/mm²。

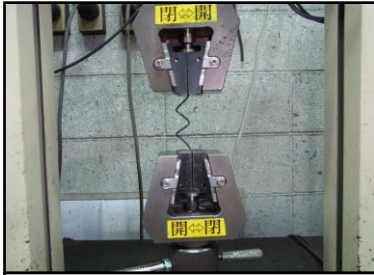
引張試験機にセットした状況

②ひし形金網列線(傷無し・塩水噴霧試験無し ひし形金網状での初期値設定)

引張強さ(N/mm ²)	
n1	1151
n2	1083
n3	1211

最小値1083N/mm²は、規格最小値1240N/mm²の約87.3%となった。1148 N/mm²で、これをひし形金網状での初期値とする。

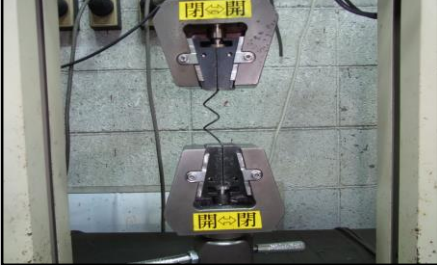
傷部分アップ

③ひし形金網列線(水理実験模型 傷有り 塩水噴霧試験12,000時間後)

③ひし形金網列線(水理実験模型 傷有り 塩水噴霧試験12,000時間後)は、傷部分で破断する結果となったが、引張強さは②平均値(ひし形金網初期値)の約86.8%の結果となった。また、塩水噴霧試験は240時間が1年相当とされることから、試験時間12,000時間では50年相当となる^{*}。これらより、傷がついてから塩害の厳しい状況下で50年経過後も、約86.8%の強度を保持していると考えられる。
