# IR Wire

低密度ポリエチレン被覆線  
**トフロン IRワイヤ**

# IRコートワイヤの特徴

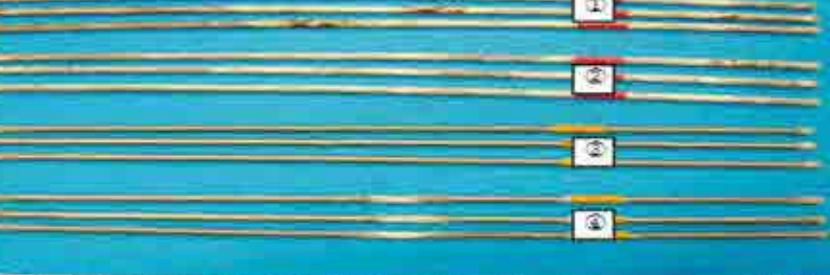
【塩水噴霧試験 接着・無接着比較】  
無接着被覆線の場合、全体に白錆が発生。特にキズ無しは空気の逃げ場がないため、所々赤錆まで発生している。対して接着線はキズのある箇所と端部に白錆が認められるが、水と空気を遮断するため、全体に広がっていない。  
※促進暴露試験ハンドブック (腐-32) より240時間が1年に相当する。

上記より、押出し被覆加工でIR被覆材を心線と完全接着すれば、約40年程度の耐塩性を有する、「塩に強い」被覆線となる。

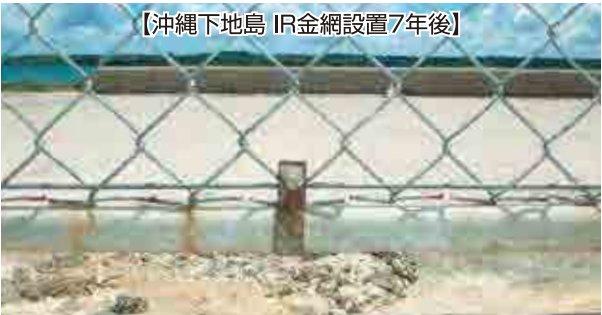
【沖縄下地島 IR金網設置7年後】  
心線材が露出している端部は若干のサビが確認できるが、樹脂と心線材を完全接着しているため、端部からサビの進行は見受けられない。

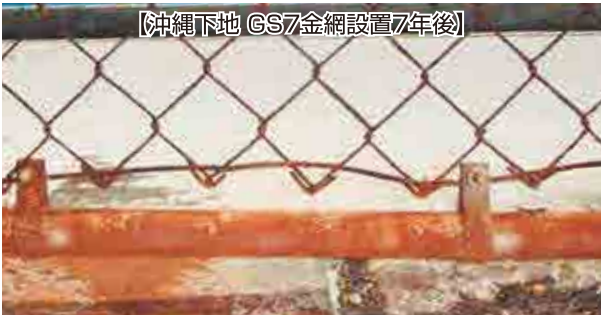
【沖縄下地島 GS7金網設置7年後】  
金網の腐食が激しく胴縁ももらいサビが起きている。撮影直後の施工後7年で張り替えとなった。

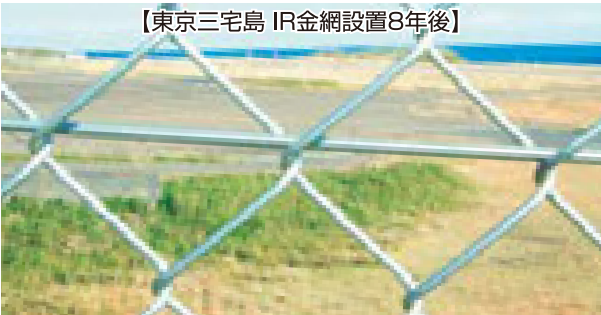
【東京三宅島 IR金網設置8年後】  
二酸化硫黄 (SO<sub>2</sub>) の放出量が鹿児島県の桜島の活発な活動期と同程度 (平均2.885t/日) の環境下で、設置後8年でも変化なし。  
※ 三宅島火山防災連絡事務所の観測データによる。

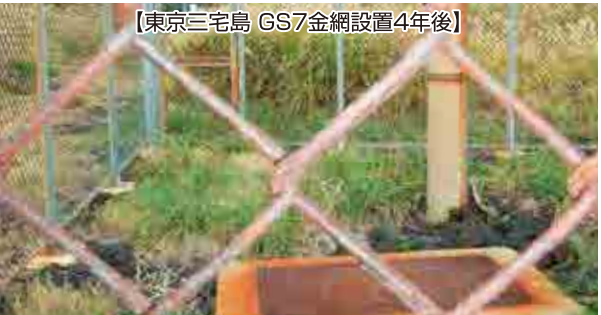
【東京三宅島 GS7金網設置4年後】  
全面赤サビ発生。塩害地区より腐食が激しい様に見受けられる。施工後5年で張り替えとなった。

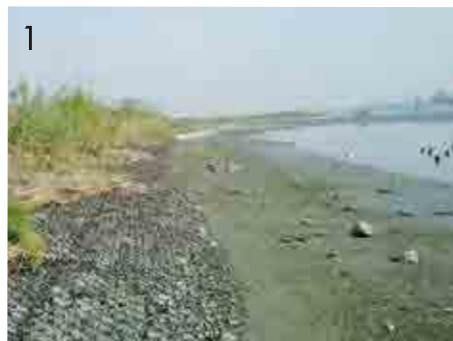
- ① 国土交通省かごマット  
② H11.六郷護岸災害復旧工事  
③ 5.0-4.0 他  
④ 亜鉛アルミ合金めっき鉄線(H)

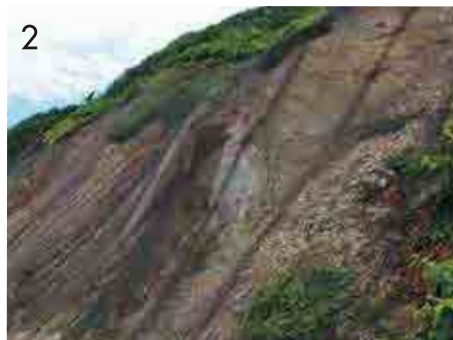
- ① 落石防護網  
② 網走公園線(地-74)局改工事(法面工)  
③ 3.2-2.6  
④ 亜鉛めっき鉄線(H)(3種)

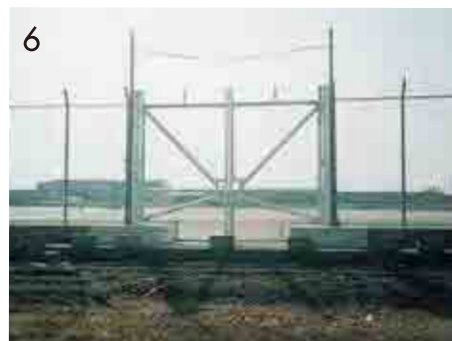
- ① 日本道路公団落下物防止柵  
② 京滋バイパス(PC上部工)工事  
③ 2.6-2.0  
④ 亜鉛めっき鉄線(H)(3種)

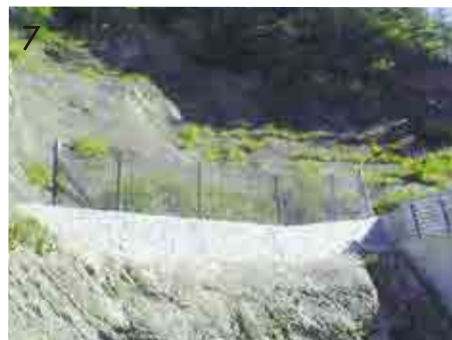
- ① 日本道路公団立入防止柵  
② 北海道縦貫自動車道比布舗装工事  
③ 3.2-2.6  
④ 亜鉛めっき鉄線(H)(3種)

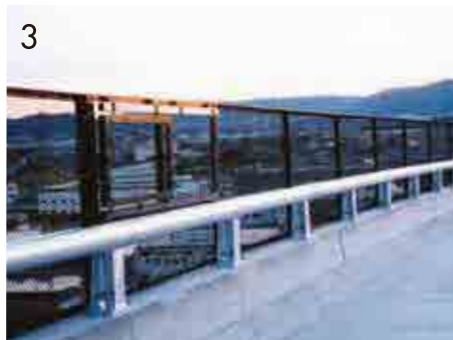
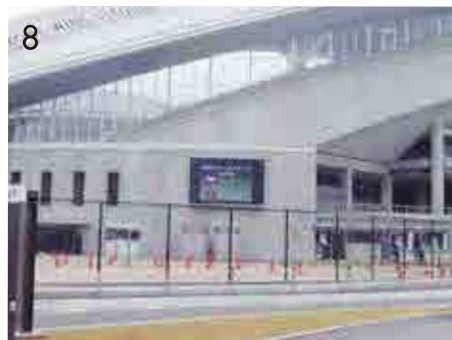
- ① 高尺フェンス  
② 甲賀地区水口浄水場フェンス改良工事  
③ 2.6-2.0  
④ 亜鉛めっき鉄線(H)(3種)

- ① 空港公団 空港場周柵  
② 成田空港平行滑走路南端部場周柵設置工事  
③ 3.2-2.6  
④ 亜鉛めっき鉄線(S)(3種)  
※その他空港場周柵はGH3使用

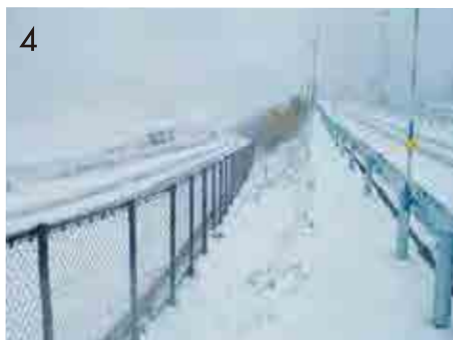
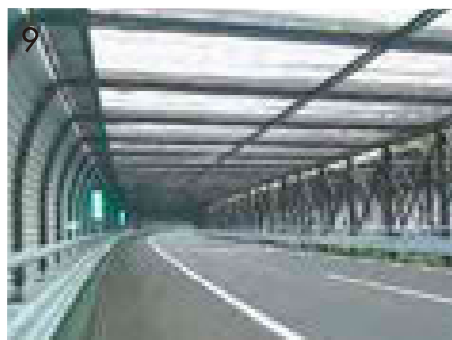
- ① 高エネルギー吸収柵  
② 石川県スーパー林道整備工事  
③ 4.6-3.2  
④ 亜鉛めっき鋼線40C

- ① 2002年FIFAワールド・カップ  
セキュリティフェンス  
② 神戸ウイングスタジアム  
③ 2.6-2.0  
④ 亜鉛めっき鉄線(H)(2種)

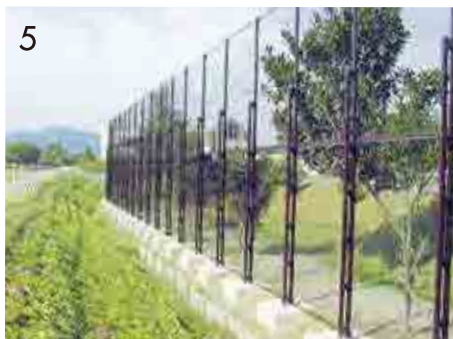
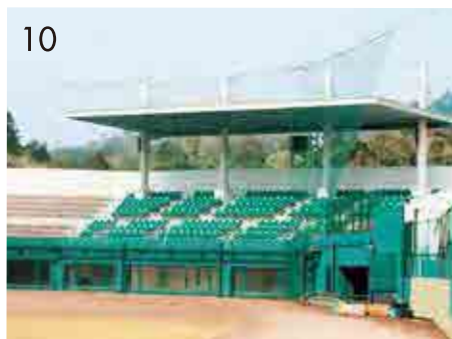
- ① NEXCO東日本グリーンネット(防鳥ネット)  
② 坂戸地区鋼遮へい壁設置工事  
③ 2.6-1.8  
④ 亜鉛めっき鉄線(S)(3種)

- ① バックネット  
② 平成の森公園野球場メインスタンド新築工事  
③ 3.2-2.6 他  
④ 亜鉛めっき鉄線(H)(3種)
